Rehabilitación de espacios en el Banco de España

Paredes Pedrosa arquitectos

arquitectos architects Ignacio G. Pedrosa, Ángela García de Paredes **colaboradores assistants** Clemens Eichner, Álvaro Rábano, Roberto Lebrero **cliente client** Banco de España **ubicación location of the building** c/ Alcalá, 48, Madrid, España **superficie construida total area in square meters** 2.296 m² **fecha finalización completion** 2016 **fotografía photography** Luis Asin, Joaquín Cortés, Fernando Alda

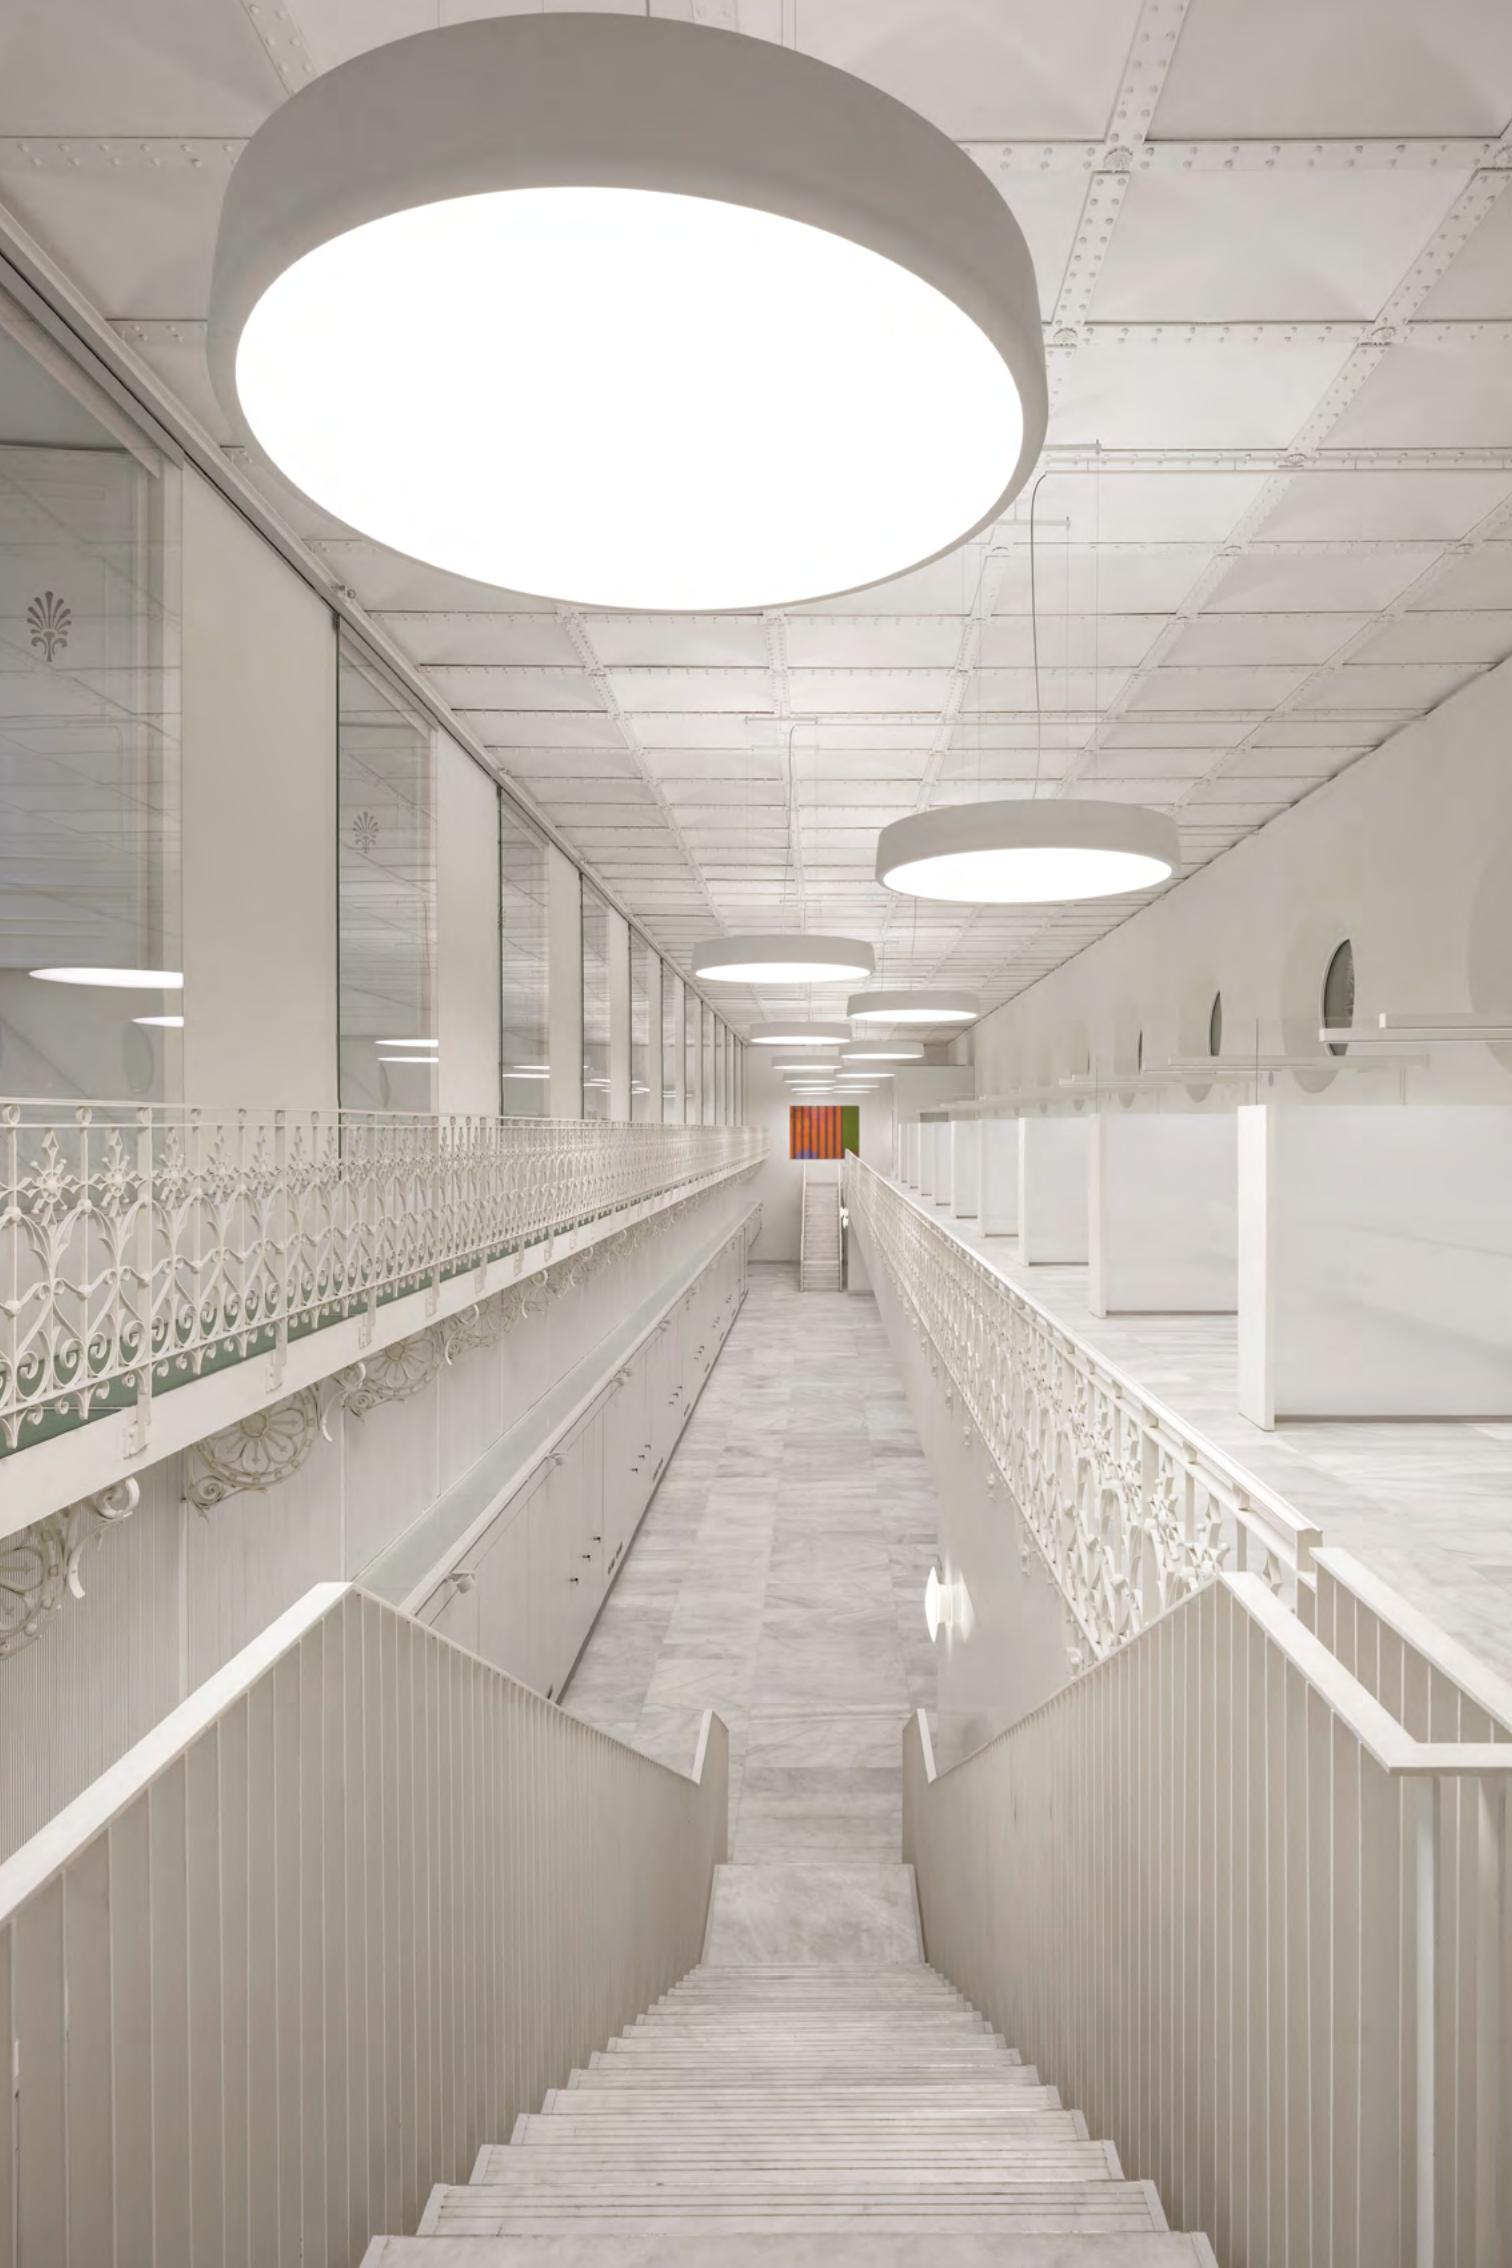
En uno de los núcleos internos se sustituye una antigua escalera secundaria en desuso por dos ascensores panorámicos y se vacía interiormente este espacio vertical. La luz natural penetra a través de los existentes huecos circulares. La transformación de la planta basamental, ha puesto en valor los espacios originarios para incorporarse a las necesidades actuales y cambiantes. Las luminarias circulares suspendidas en la altura vaciada son el contrapunto horizontal a los óculos recuperados y la nueva nave de oficinas se ilumina con la luz natural de los huecos de fachada a nivel del Paseo del Prado.
